Oprava veží piaristického kostola v Trenčíne s odstupom 9 rokov

Repair of the Piarist church spire, with a 9-year delay

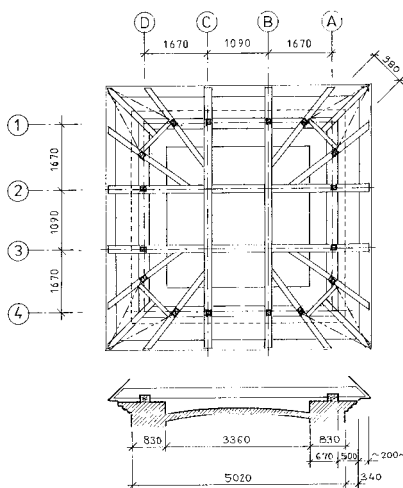
Obr. 3 Pôdorys krovu +30,10 m (spodný trámový rošt) [1]

Nosnú konštrukciu zastrešenia tvoria pomúrnice so spodným trámovým roštom (obr. 3), na nich je umiestnený priestorový rám pozostávajúci zo 16 stĺpov, na ktorý nadväzuje horný trámový rošt (obr. 4), v ktorom je osadený stredový (tzv. kráľovský) vrcholový stĺp s votknutým dvojkrížom. Nosnými prvkami cibule sú vzpery usporiadané do ihlana.

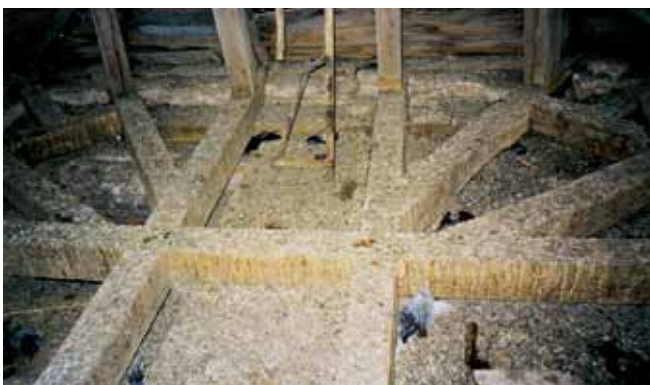
Obr. 6 Spodný trámový rošt po vyčistení od trusu [8]

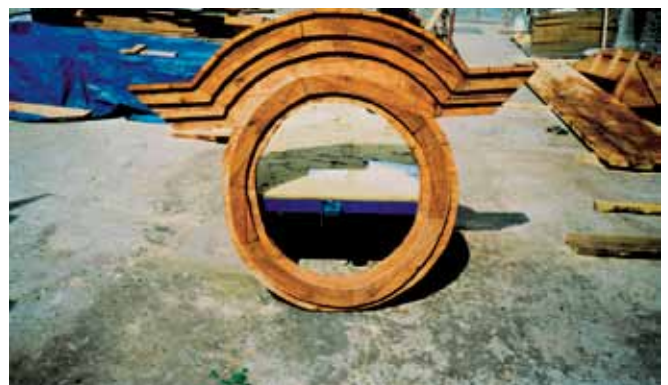
Obr. 7 Stolárska výroba verných kópií [8]

Obe veže sa podobajú, avšak nie sú rozmerovo totožné. Požiadavkou bolo zachovať geometriu celkového tvaru veží a spôsob riešenia nosnej časti strešnej konštrukcie. Najprv sa rekonštruovala veža č. 2 (východná). Demontované prvky krovu slúžili ako šablóny na vyhotovenie nových. Stolárske konštrukcie sa okrem debnenia zhotovovali na nádvorí areálu stavebníka (obr. 7) a následne sa transportovali výťahom na vežu. Po jej dokončení sa podobným spôsobom postupovalo aj na veži č. 1 (západnej) s tým, že technológia a postup prác sa zachovali, avšak všetky rozmery sa realizovali podľa originálnej predlohy.

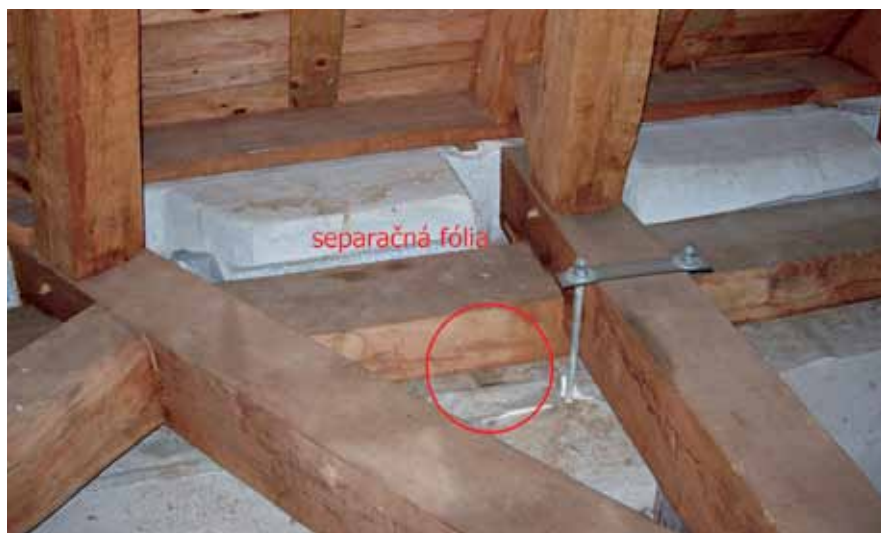
Obr. 8 Uloženie pomúrnic na fólii a na dubových podložkách

Všetko drevo použité v kupolách bolo penetrované ochranným kúpeľom proti hnilobe aj proti biologickým škodcom, a to vrátane všetkých rezov vykonaných pri montáži. Drevené prvky krovu sú dilatované od betónu, muriva a omietok fóliou tak, aby sa zamedzilo prestupu vlhkosti do dreva (obr. 8). Vo vzdialenostiach po približne 1 m sú po celej šírke pomúrnic (260/160) podložené dištančné dubové podložky hrubé 10 mm, ktoré prispievajú k prevetrávaniu. Spájanie nosných drevených prvkov je realizované dubovými kolíkmi.

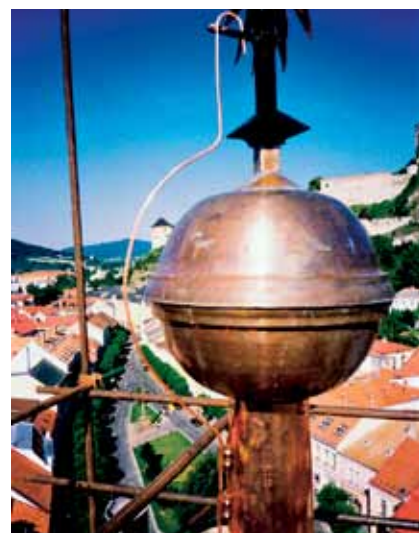
Obr. 9 Bleskozvodné premostenie makovice [8]

Iracionálne riešenie východiskového stavu bleskozvodu zachytávacím vedením z FeZn od vrcholu veže bolo nahradené vodivým prepojením Cu krytiny v jej najnižšom mieste na dva protiahlé príslušné zvody. Medená krytina kupoly je v tomto prípade definovaná ako náhodný zachytávač (v čase realizácie platná STN 34 1390). Ochrana dvojkriža bola realizovaná použitím medenej objímky s olovenou podložkou v styku s kovovou časťou dvojkriža, ktorá bleskozvodne napojila dvojkriž (slúži ako náhodný zachytávač) na premostenie makovice medeným bleskozvodným vedením ϕ 10 mm s jeho následným pripojením na falc medenej krytiny priamo pod makovicou (obr. 9). Premostenie makovice vyplývalo zo skutočnosti, že cín vo falcoch makovice by sa pri vysokých teplotách (dosahovaných pri zásahu bleskom) odparil. Kovová konštrukcia zvonov je prepojená vodičom CYA 25 ZŽ na bleskozvod.

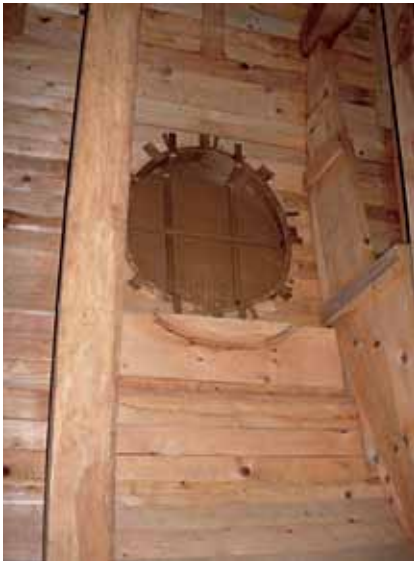
Obr. 10 Okrasné okno zvnútra chránené proti prístupu hmyzu a výstužové rebro debnenia kupoly – veža č. 1
