Oprava veží piaristického kostola v Trenčíne s odstupom 9 rokov

Repair of the Piarist church spire, with a 9-year delay

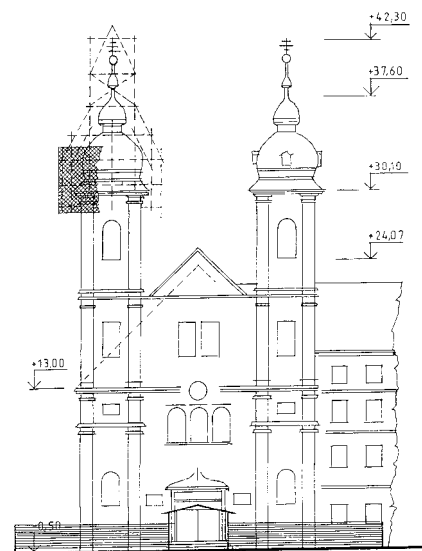
Obr. 1 Pohľad na priečelie [1]

Piaristický kostol sv. Františka Xaverského v Trenčíne je jedným z najvýznamnejších klenotov barokovej architektúry na Slovensku. Dvojvežové priečelie pochádza z roku 1674, po požiari v r. 1708 boli veže prestavané a znížené do súčasnej podoby (obr. 1). Hlavným podnetom na obnovu kupol veží bol v r. 2000 vizuálny pohľad na naklonený dvojkříž umiestnený na vrchole jednej z veží. Bližšou obhliadkou

sa zistilo rozsiahle poškodenie a havarijný stav.

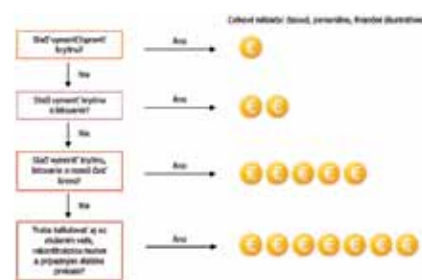
Obr. 2 Riziká správneho posúdenia skutkového (pôvodného) stavu

Najdôležitejšou vstupnou informáciou pri takomto type stavby je presné zadokumentovanie existujúceho stavu, určenie rozsahu poškodenia krytiny a ozdôb. Toto

sa uskutočnilo horolezeckou obhliadkou. Každá veža bola rozdelená na štyri segmenty, ku ktorým sa vyhotovila príslušná fotodokumentácia. Následne prebehla statická analýza nosnej konštrukcie vrátane zohľadnenia dynamického zaťaženia od zvonov (najťažší zvon 1 600 kg) a zostavenie čo najpresnejšieho výkazu výmer materiálov. Hlavným rizikom pri tejto problematike je správne definovanie rozsahu potrebných stavebných prác (krytina – latovanie – nosné prvky, pozri obr. 2). Kalkulovanie s najhorším scenárom z hľadiska rozpočtových nákladov zachraňuje stavbu od rôznych provizórií a polovičných riešení. Celková príprava na realizačnú fázu trvala dva roky.

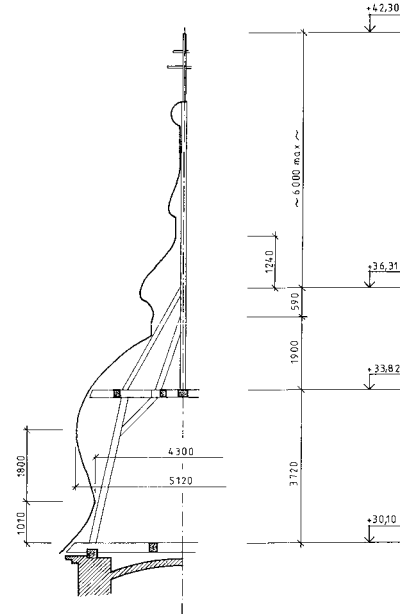
Obr. 5 Rez hornou časťou veže [1]

Kupoly veží kostola „ponúkali“ na začiatku obmedzený prístup, prach, absenciu preventívnej údržby veží, nevyhovujúci stav bleskozvodov, mechanické poškodenia strešných krytín (vietor, strelné zbrane, horolezci, vek krytín, dodatočná neodborná montáž bleskozvodov). V minulosti pravdepodobne nezodpovední fotografi s vidinou kvalitného záberu prestrihali na oboch vežiach pletivové otvory určené na vetranie. Následne sa do kupol nasťahovalo veľké množstvo holubov, ktoré tam vytvorili asi 30-centimetrovú vrstvu agresívneho trusu. Toto spolu so zatekaním dažďovej vody významným spôsobom devastovalo konštrukciu krovu, najmä spodného roštu (obr. 5). Vizualný pohľad na vychýlený dvojkríž na jednej veži bol prejavom zatekania okolo dvojkríža a súvisiaceho hnitia vrcholového stĺpa. Kráľovský stĺp na druhej veži bol okrem zatečenia aj obhorený, pravdepodobne úderom blesku.
